VIDEO SESSION - CASE REPORT

Επιπλεγμένη Αγγειοπλαστική Διάσωσης
(Rescue PCI) σε 38χρονο ΑσθενήΠρόδρομος Ανθόπουλος,¹ Μαρία Καλαντζή,² Αντώνιος Σιδέρης¹

ABSTRACT / ΠΕΡΙΛΗΨΗ

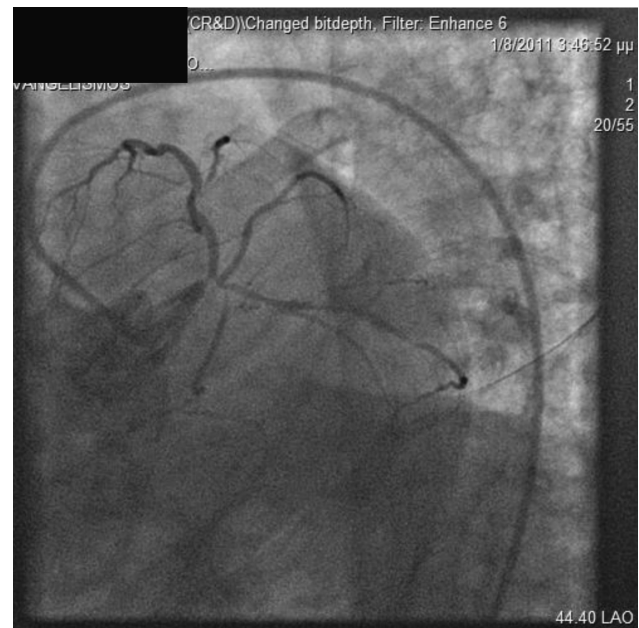
ΕΙΚΟΝΑ 1. Τριχασμός με 90% στένωση στο στέλεχος

Η στεφανιογραφία έδειξε 90% στένωση στο άπω τμήμα του στελέχους. Ακολούθως τριχασμός με τον πρόσθιο κατιόντα να εμφανίζει 80% στένωση στο 1^ο τριτημόριο και 70% στη μεσότητα, η περιοσπωμένη ήταν διάχυτα αθηρωματικό αγγείο με 95% στένωση εγγύς και ο διάμεσος δεν παρουσίαζε σημαντική στένωση. Η
